## Encoderleitung NEBM-M12G8/W8-E-...-LE8

**FESTO**

## Encoder cable NEBM-M12G8/W8-E-...-LE8

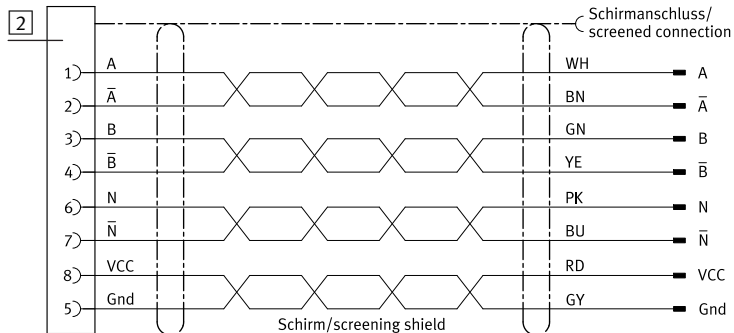
### 2. Kontaktbelegung

Motor-Seite

Controller-Seite

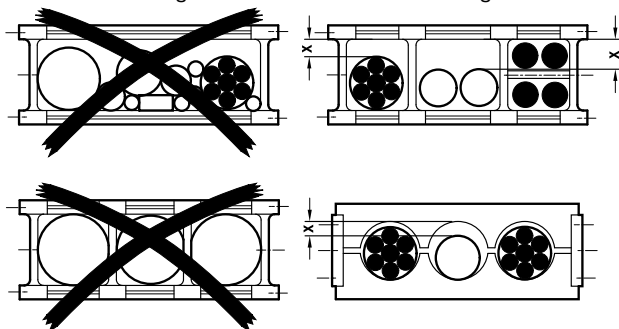
1. Kette der Länge nach auslegen.
2. Leitungen drallfrei in die Kette legen.
3. Leitungen durch Trennsteg/Bohrungen voneinander trennen.
4. Leitungen nicht zusammenbinden.
5. Freiraum X einhalten.  $X > 10\%$  des Kabeldurchmessers D.  
Bei vertikal hängender Kette den Freiraum X vergrößern.

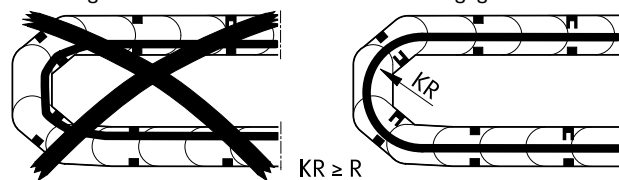
6. Kette in Arbeitsstellung ausrichten.

Kontrolle:

- Biegeradius R der Leitungen wird nicht unterschritten
- Leitungen sind im Krümmungsradius KR der Energiekette frei beweglich
- Leitungen werden durch die Kette nicht zwangsgeführt.

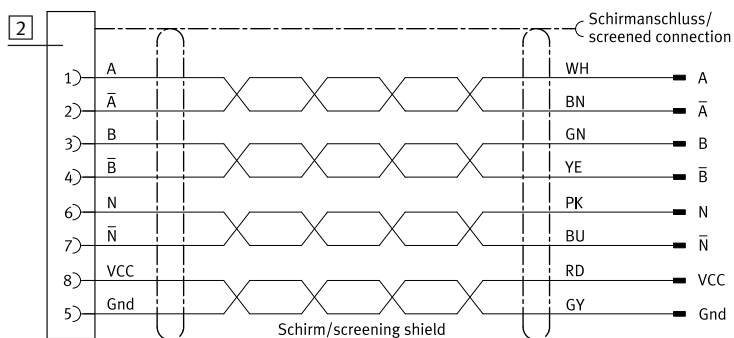
### 2. Pin allocation

Motor side

Controller side

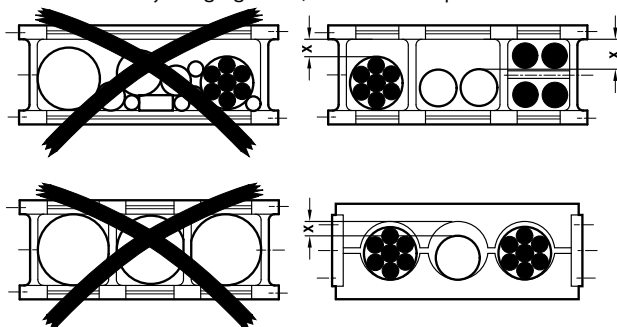
1. Lay the chain out lengthwise.
2. Place the cables in the chain, making sure they are not twisted.
3. Separate cables from each other through separator/drill holes.
4. Do not connect cables together.
5. Comply with space X.  $X > 10\%$  of the cable diameter D.  
With vertically hanging chain, increase the space X.

6. Align chain in the operating position.

Check:

- The bending radius of the cables is at least R
- Cables are freely movable in the bending radius KR of the energy chain
- Cables are not forced through the chain.
